स्थलगत अध्ययन प्रतिवेदन

२०७७ सालमा भएको मनसुनजन्य विपद् (बाढी, पहिरो) बाट प्रभावित निजी आवास पून निर्माण तथा पुनर्स्थापनाको लागि जिल्ला प्रशासन कार्यालय संखुवासभाबाट माग भए बमोजिम भौगोलिक अध्ययन कार्य का लागि राष्ट्रिय विपद् जोखिम न्यूनिकरण तथा व्यवस्थापन प्राधिकरणबाट निम्न अनुसारको अध्ययन टोली गठन भई मिति २०७७/१२/२२ देखि २०७७/१२/२४ सम्म गरेको स्थलगत अध्ययनका आधारमा यो प्रतिवेदन तयार पारिएको छ ।

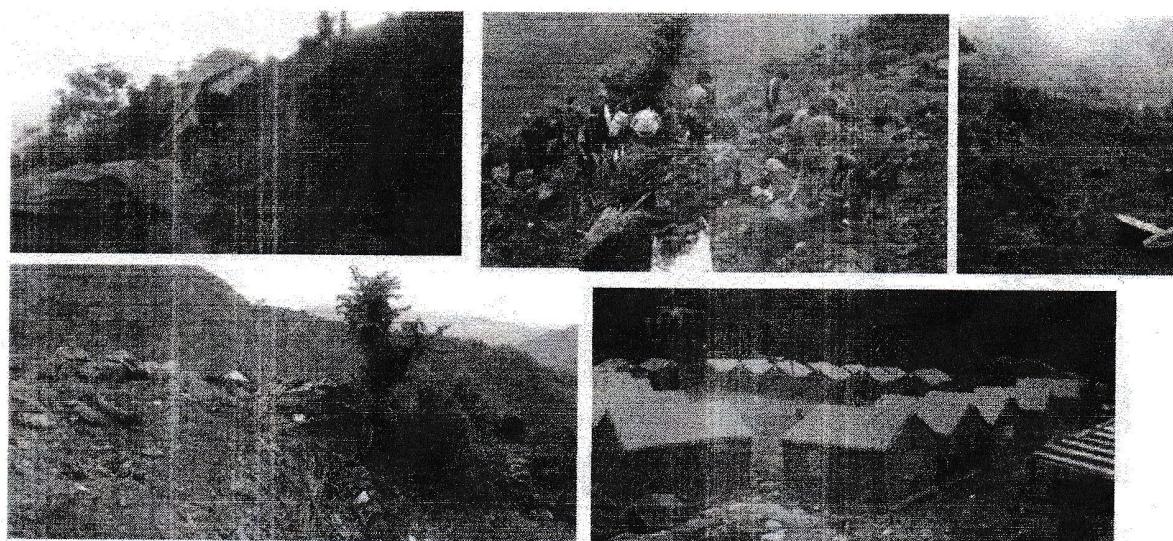
चित्र १ पहिरो जादा व्यक्तका तस्विरहरु

प्रदेश नं १ संखुवासभा जिल्लाको सिलीचोङ्ग गाउपालिका १, बेसिन्दा भन्ने ठाउमा २०७७ साल असार २७ गते रातको ११:०० बजे आसपास गएको पहिरोले ११ जनाको मृत्यु भयो । मनसुनी वर्षाको सुरुवाति दिनमै गएको आकस्मिक पहिरोले १२ वटा घर गोठ वगाएको थियो भने अरु आसपासका घरहरु पहिरोको जोखिममा देखिएका थिए ।

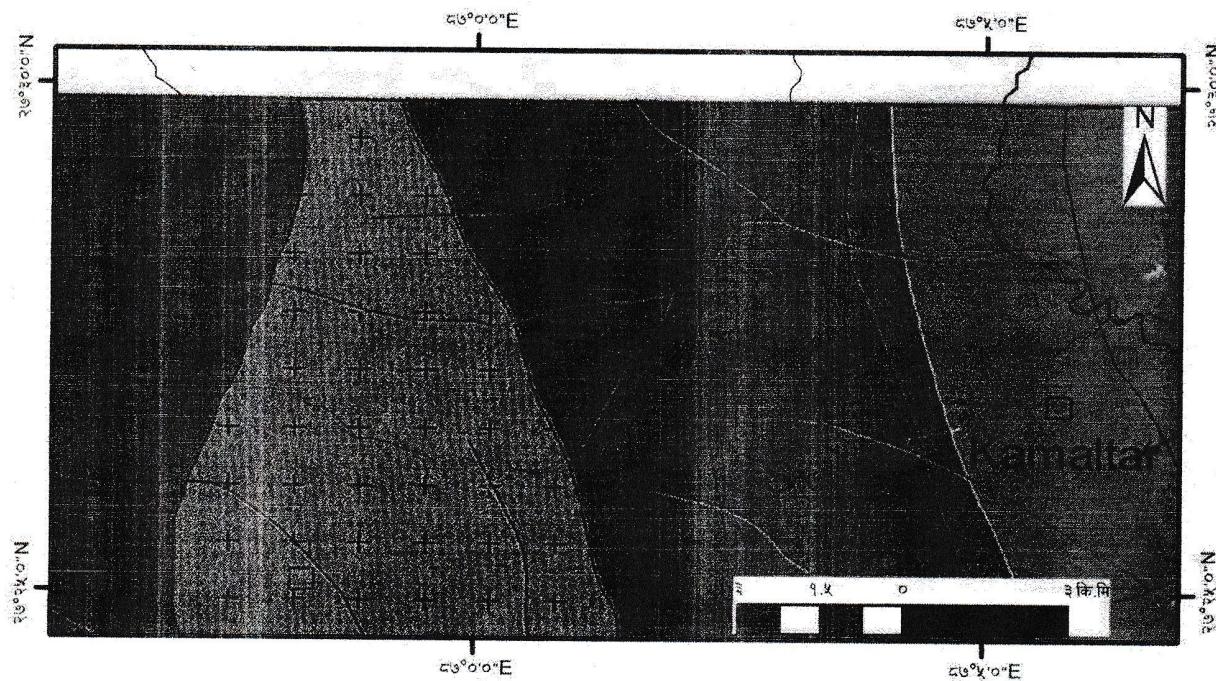
चित्र २ संखुवासभा जिल्लाको सिलीचोइङ गाउ.पालिका आसपासको भौगर्भिक नक्सा

यस जिल्लामा परिवर्तित चट्टानहरु, सिष्ट, नाईस तथा क्वार्जाइटका साथै आग्नेह चट्टानहरु ग्रेनाइट र म्यागनेटाईट प्रमुख रूपमा पाइन्छ । तल चित्र नं २ मा देखाइएभै, स्थानीय तथा क्षेत्रीय फल्ट रेखाहरु यस जिल्लाका विभिन्न क्षेत्रमा भेटिन्छन् ।

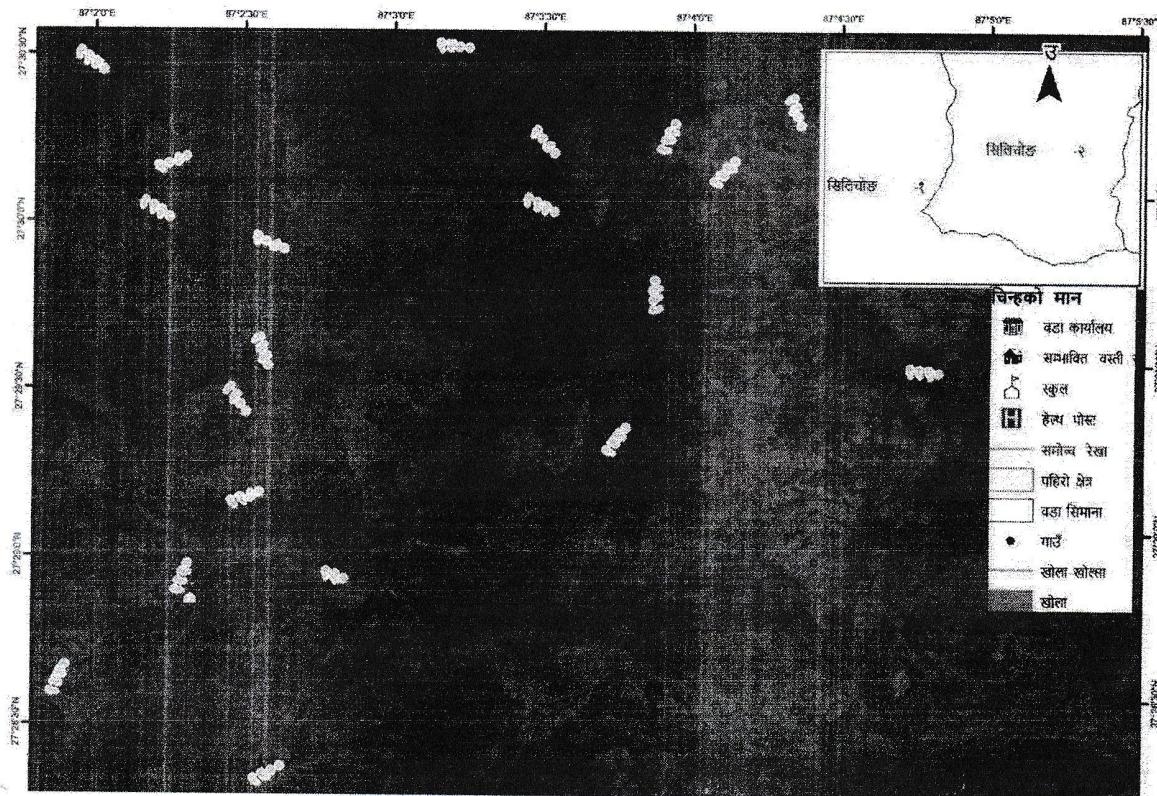
चित्र नं: ४ सिलिचोड १ र २ को नक्सा

उक्त पहिरोको कारण बेसिन्दा गाउँ विस्तापित हुन पुग्यो भने पहिरोको गेग्रान काली खोला हुदै काली खोला र सिसुवा खोलाको दोभानमा थुप्रिन पुग्यो । २०० घनमिटर भन्दा ठूलो एउटै भिमकाय ढुङ्गोले सिसुवा खोलाको वहावलाई दाहिने तफ धकेलिदियो । सानो टारमा केही सार्वजनिक तथा निजी संरचना रहेको चेष्टेपे भन्ने ठाउमा बहाव परिवर्तको कारणले कटान भएको देखिन्छ । पहिरोको यहि सिलसिला चलिरहे पिङ्माड टोल, बेसिन्दा, चेष्टेपे लगाएतका तल्लो तटिय क्षेत्रमा जोखिम देखिन्छ ।

चेष्टेपे गाउँमा रहेको स्वास्थ चौकी (Health Post) तथा हुलाको भवन पनि पहिरो तथा कटानको जोखिममा रहेकाले सुरक्षित स्थानमा स्थानान्तरण गर्नुपर्ने देखिन्छ ।

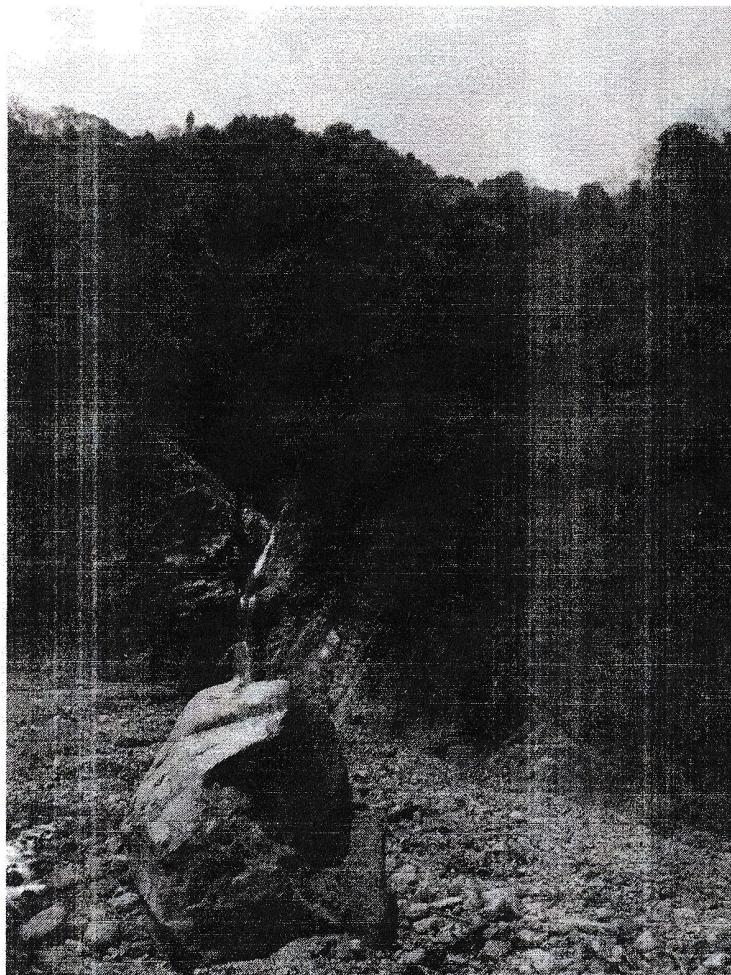
चित्र नं: ५ वेसिन्दा पहिरोका कारण सिसुवा खोला र काली खोलाको दोभानमा जम्मा भएको रेग्रान

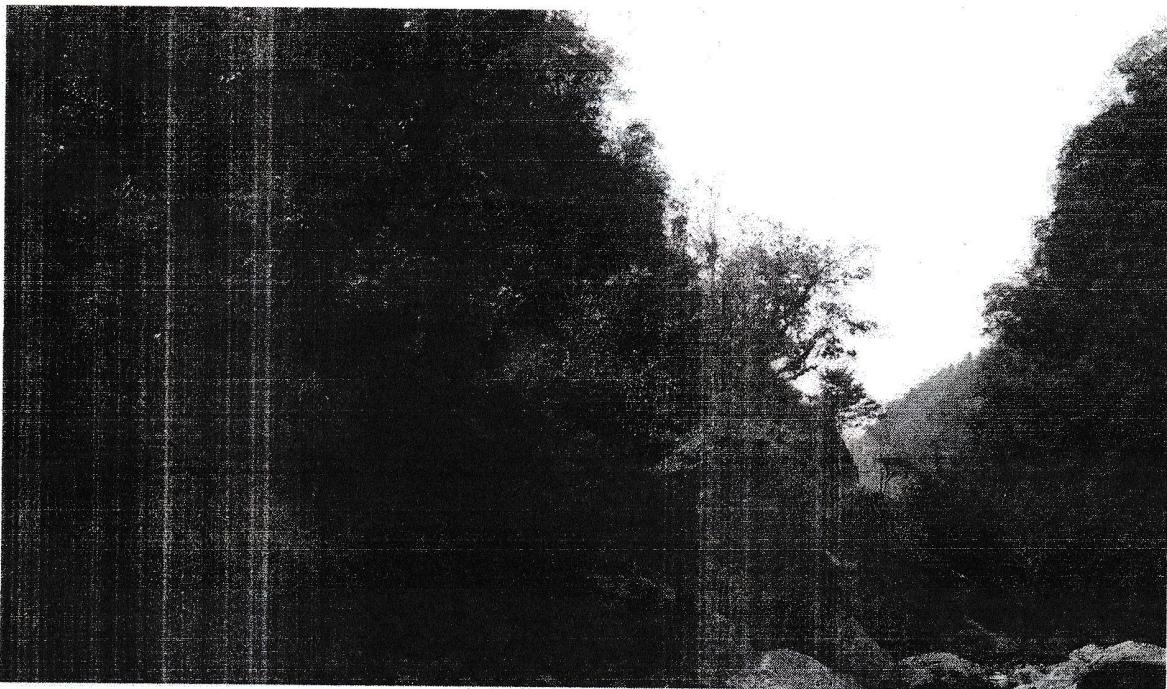
- चित्र नं: ६ सिसुवा र काली खोला दोभानबाट सिसुवा खोलाको दायाँतर्फको टारमा भएको हालसालैको कटान

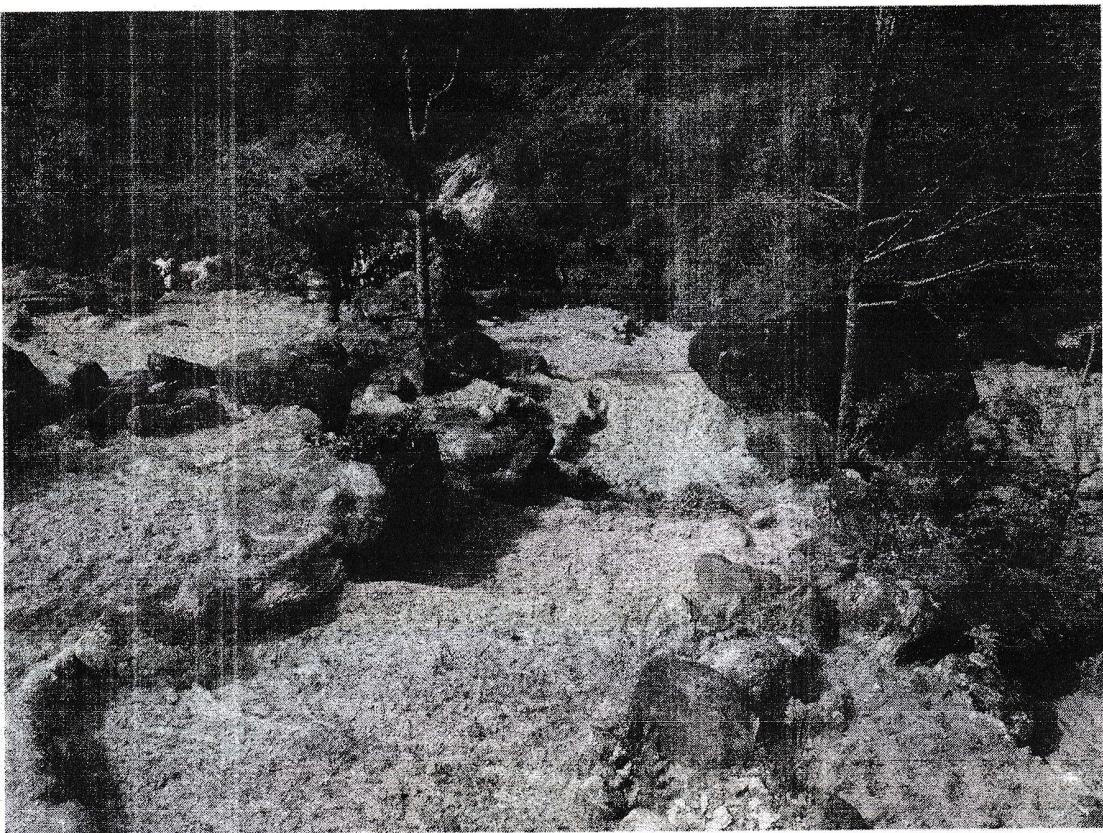
तिवाटार खोलाले बगाएर ल्यएको गेग्रान (alluvial deposit) वाट वनेको एक टार हो । दक्षिण तर्फको ठाडो खोल्सी यस टारको गेग्राण थुपार्न प्रमुख भूमिका खेलेको देखिन्छ । हाल उक्त खोल्सी

चित्र नं: ७ टिवाटारमा अवस्थित वस्ति स्तानान्तरणको वैकल्पिक स्थल (अक्षांस: २७°२८'३५.८" उ, देशान्तर: ८७°०३'१९.७" पू)

अलि पूर्व तर्फवाट वगेको छ । टिवाटारमा १ वर्ग मिटर भन्दा ठूला दुङ्गाहरु प्रसस्त मात्रामा छरिएका छन् । सतहका केही गहिराईमा ग्राभल तथा बोल्डर प्रसस्त मात्रामा पाइन्छ । यस टारमा माटो (ठूला दुङ्गा समेत गरी) को गहिराई ५ मिटर भन्दा बढी छ ।

पहिरोवाट विस्तापित घर परिवारलाई पुनःस्थापना गर्नका लागि तिवाटार उपयुक्त नै रहेको छ । यद्यपि वर्षाका समयमा सुकेखोलले पुच्याउन सक्ने क्षतिलाई न्यूनिकरण गर्नका लागी चेक ढ्याम, तटवन्ध जस्ता संरचनात्मक उपायहरु मा ध्यान पुच्याउनुपर्ने देखिन्छ ।

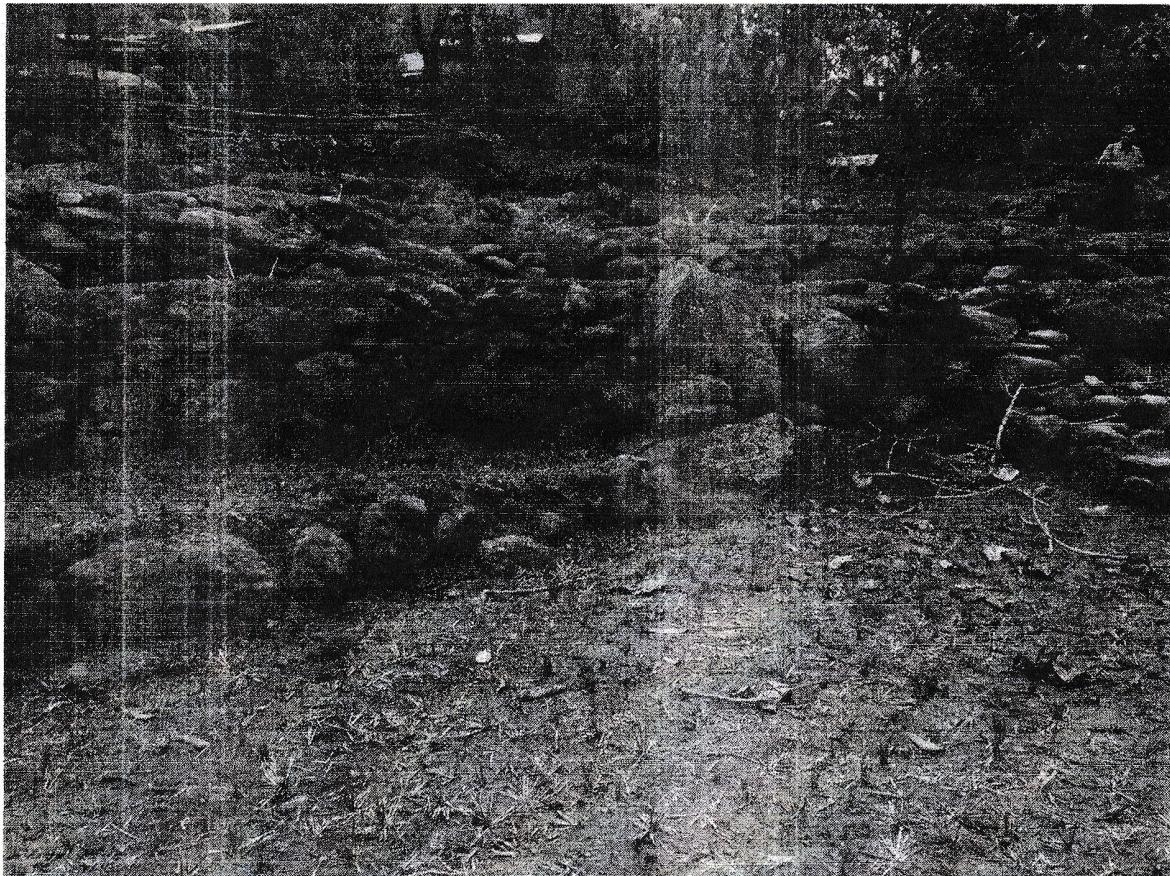
वखल्टुङ्ग, खोलाले वगाएर ल्यएको गेग्रान (alluvial deposit) वाट वनेको एक टार हो । टिवाटारको तुलनामा यस स्थानमा ठूला ढुङ्गाहरु कम रहेका छन् । सतहका केही गहिराइमा ग्राभल तथा बोल्डर प्रसस्त मात्रामा पाइन्छ । यस टारमा माटो को गहिराई ३ मिटर भन्दा बढी छ ।

चित्र नं:८ वखल्टुङ्गमा अवस्थित वस्ति स्तानान्तरणको वैकल्पिक स्थल (अक्षांश:२७°२८'३५.२" उ, देशान्तर: ८७°०३'४२.७४" पू)

विस्तापित घर परिवारलाई पुनःस्थापना गर्नका लागि वखलुङ्गको उत्तरी क्षेत्र उपयुक्त रहेको छ । यद्यपी सिसुवा खोलले पुऱ्याउन सक्ने क्षतिलाई न्यूनिकरण गर्नका लागी चेक ढ्याम, तटवन्ध जस्ता संरचनात्मक उपायहरुमा ध्यान पुऱ्याउनुपर्ने देखिन्छ । यस ठाउको दक्षिणमा रहेको भिर मुनीको क्षेत्रममा वर्षातको समयमा उच्च पानी बहावको जोखिम भने रहन्छ ।

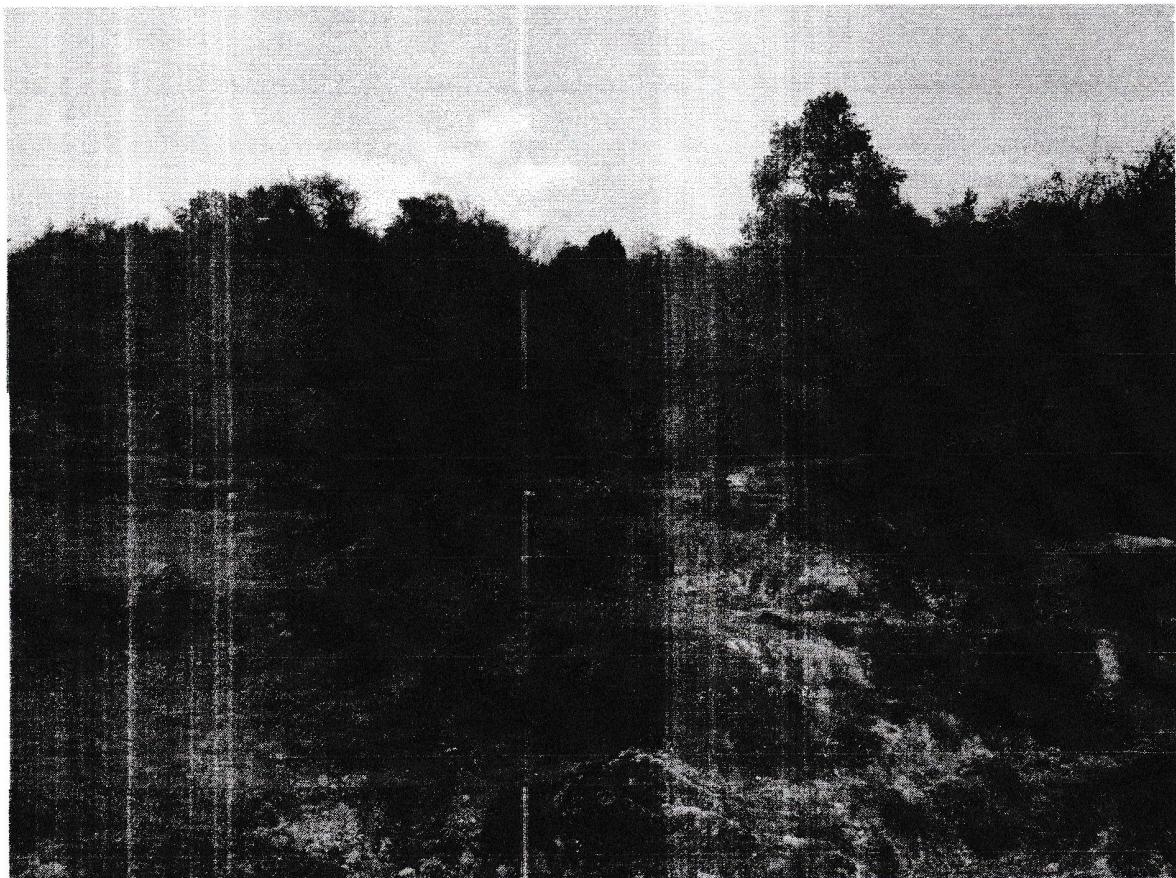
चित्रे आसपास क्षेत्रमा परिवर्तित चट्टान सिष्ट तथा नाइस जस्ता चट्टानहरु पाइन्छ । उक्त स्थान माथिल्लो भेगबाट खसेको ढुङ्गा, माटो तथा सोही स्थानको पत्थरबाट माटो जम्मा भई बनेको हो ।

चित्र नं: ९ चित्रमा अवस्थित वस्ति स्थानान्तरणको वैकल्पिक स्थल (अक्षांश: २७°३०'२४.६१" उ, देशान्तर: ८७°०२'२३.९" पू)

विस्तापित घर परिवारलाई पुनःस्थापना गर्नका लागि चित्रे उपयुक्त रहेको छ । यद्यपी २४०० मिटर भन्दा उच्च स्थानमा रहेकाले बासोवासभा केही कठिनाई हुन सक्दछ ।
